# INVESTIGAȚII DENDROCRONOLOGICE LA BISERICI DE LEMN DIN SĂLAJ – BISERICA DE LEMN DIN TOPLIȚA

## ***Ipoteza de lucru:***

## Rezultatele obținute:

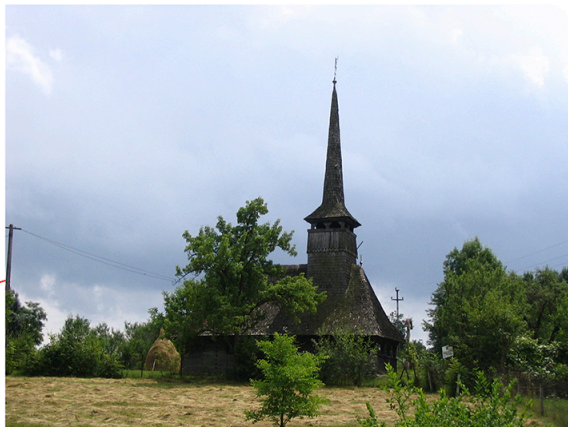
Biserica de lemn din Toplița, în anul 2005, înainte de ultimele lucrări de restaurare.

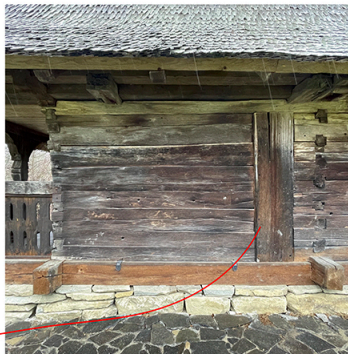
Pe latura sudică a bisericii se regăsește o grindă verticală care desparte bărnele din dreptul naosului de cele din dreptul pronaosului. Datarea indică faptul că această grindă face parte din etapa a doua (1821). În același timp, grinzile datate pe peretele sudic (naos și pronaos) provin din construcția inițială. Tot din construcția inițială provin și grinzile peretelui nordic, care nu prezintă o astfel de particularitate, grinzile nefiind întrerupte.

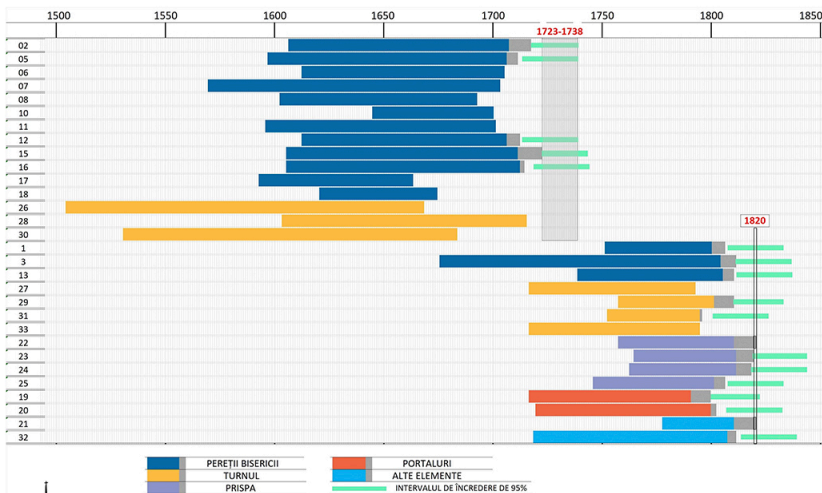
Cele două faze evolutive ale bisericii de lemn din Toplița, **1723-1738**, respectiv **1821**, surprinse în manieră grafică.

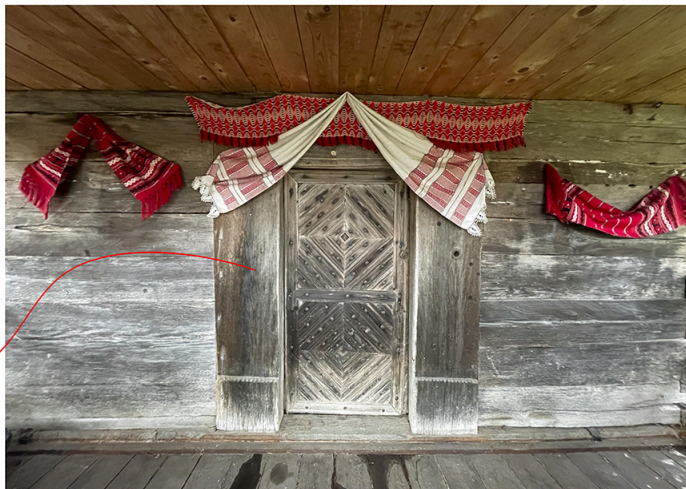
Portalul intrării în biserică, simplu, adăpostit sub prispa așezată pe latura de vest.
