# INVESTIGAȚII DENDROCRONOLOGICE LA BISERICI DE LEMN DIN SĂLAJ – BISERICA DE LEMN DIN BĂLAN - CRICOVA

## ***Ipoteza de lucru:***

## Rezultate obținute:

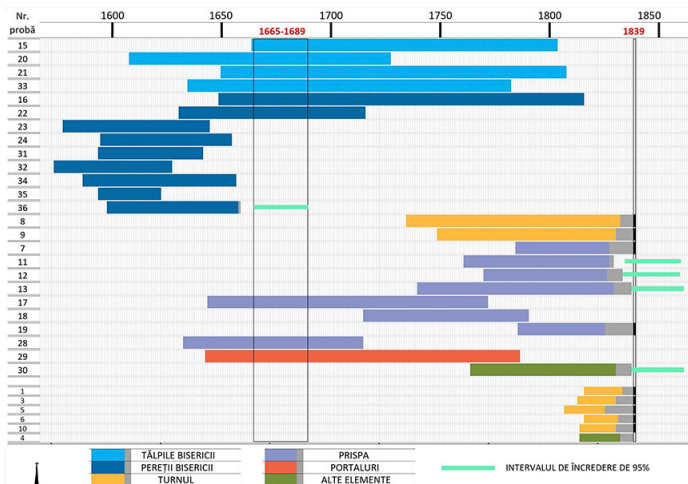
Graficul alăturat prezintă cele două etape identificate:

În prima etapă regăsim exclusiv elemente ce formează pereții bisericii, elemente provenite din arbori tăiați în a doua jumătate a secolului al XVII-lea, cel mai probabil în intervalul **1665-1689**. Astfel, deși rezultatele obținute plasează biserica de lemn din Bălan (Cricova) printre cele mai vechi biserici de lemn din Sălaj, ipoteza inițială potrivit căreia biserica ar data de la începutul secolului al XVII-lea a fost infirmată.

Cea de-a doua etapă (**1840**) cuprinde elemente din pereți (bârne de sub cosoroabe), turnul, tâlpile, portalul exterior precum și prispa. În lumina acestor rezultate, mutarea bisericii a avut loc cel mai probabil, anterior momentului revoluționar 1848-1849.

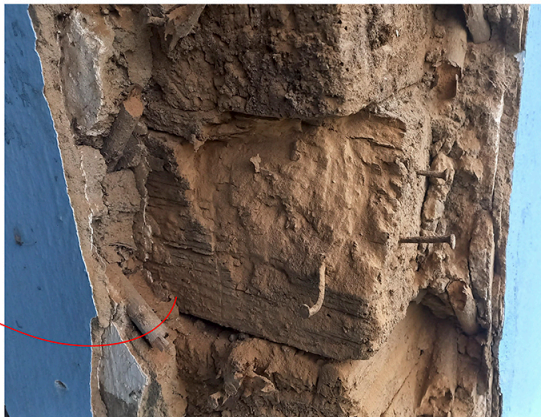
Am putut constata un grad ridicat de degradare a lemnului, fiind afectate mai multe grinzi, iar alburnul fiind aproape imposibil de identificat. Totuși, considerăm că această completare necesară a studiului, a avut succes, deoarece din cele șase probe prelevate, pe una dintre acestea se păstrează un singur inel de alburn. Acest lucru permite estimarea unui interval temporal de 24 de ani, mai exact **1665-1689**, cu un grad de încredere de 95%. Dacă valoarea medie a numărului de inele de alburn la stejar în zona de referință este de 14 inele (Nechita et al., 2018), probabilitatea cea mai mare în cadrul intervalului obținut se regăsește în jurul anului **1672**. Se mai poate observa și faptul că în această primă etapă de construcție, meșterii au folosit strejari tineri, cu vârste sub 100 de ani.

Degradarea lemnului, sub  
tencuială
