# INVESTIGAȚII DENDROCRONOLOGICE LA BISERICI DE LEMN DIN SĂLAJ – BISERICA DE LEMN DIN BÂRSĂU MARE

*Biserica de lemn din localitatea Bârsău Mare, jud. Sălaj, se regăsește pe noua listă a monumentelor istorice sub codul SJ-II-m-A-05018. În ceea ce privește informațiile cronologice disponibile, tradiția afirmă că biserica a fost ridicată în anul **1690** și strămutată din vatra satului în actualul loc, în anul **1805**. Lista Monumentelor Istorice reține drept moment al edificării anul 1690.*

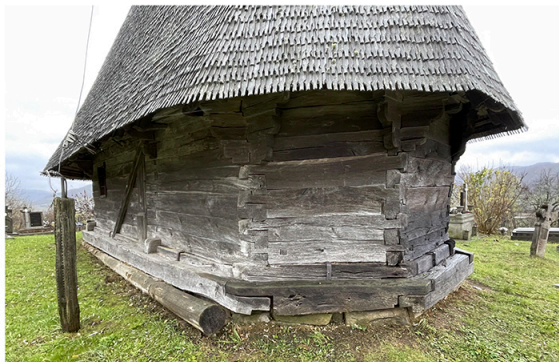
*Elemente din structura bisericii păstrează mai multe tipuri de semne de dezasamblare/mutare, indicii care sugerează posibilitatea ca biserica să fi fost strămutată pe actualul loc.*

*Între particularitățile constructive se remarcă o dublare a tălpilor, de jur împrejurul bisericii, care poate servi drept bancă.*

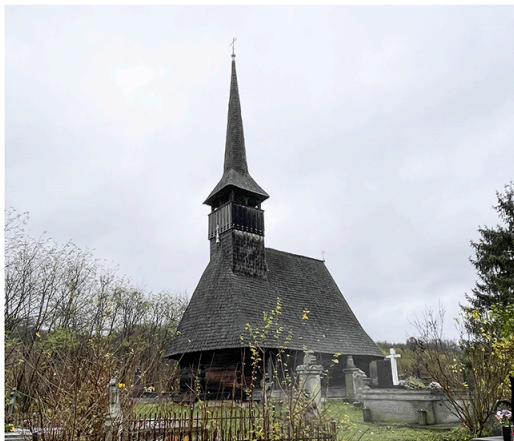
O a doua etapă identificată păstrează doar tălpile turnului, iar din cele două probe analizate a putut fi stabilit un interval de 25 de ani: **1732-1756**.

În fine, un al treilea moment de reparație/renovare a fost identificat pentru anul 1804 (**octombrie 1804 – aprilie 1805**), etapă din care provin stâlpii și contrele structurii turnului, și doi dintre cei trei corni analizați. Al treilea corn datează din etapa inițială de construcție.

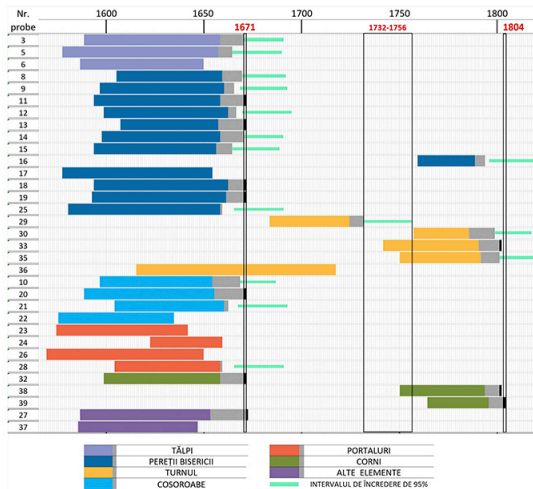
Rezultatele arată că arborii folosiți în construcția inițială au fost tăiați în **1671/72**, antedatând cu aproape 20 de ani datarea anterioară, care presupunea că biserica a fost ridicată în anul **1690**. Tradiția menționează mutarea bisericii în anul **1805**, din vatra satului în locul unde se află în prezent, iar analiza dendrocronologică vine să confirme această informație, și mai mult decât atât, oferă detalii legate de această etapă.

În anul **1805**, odată cu mutarea bisericii, a fost reparat acoperișul, iar turnul a fost construit / înlocuit, din cel vechi păstrându-se doar tălpile. Turnul înlocuit (cel vechi) nu provine însă din etapa inițială de construcție, acesta fiind construit în intervalul **1732-1756**.

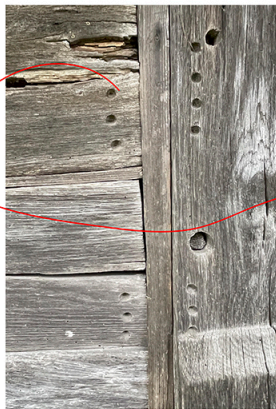
Semne de mutare

Două tipuri diferite de semne de mutare pot fi întâlnite la biserica de lemn din Bârsău Mare.

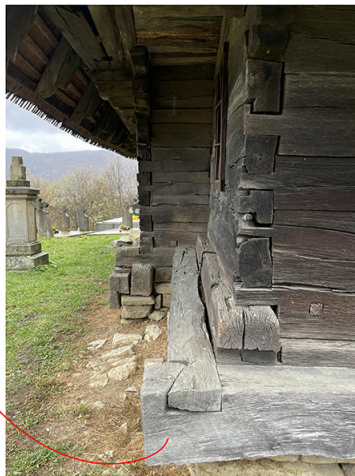
În ceea ce privește banca ce înconjoară biserica pe toate laturile acesteia, analiza dendrocronologică oferă rezultate neconcludente.

Din opt probe prelevate, una provine dintr-un fag, iar celelalte șapte provin din arbori care prezintă o creștere perturbată, îngreunând datarea seriilor flotante.

Interdatarea acestor serii rezultă în scoruri statistice mult sub pragurile recomandate, însă o interdatare vizuală, cu alte cuvinte o evaluare calitativă, subiectivă, ar putea fi oferită. Toate probele prelevate din bancă se potrivesc între ele, fiind contemporane.

Pe două dintre acestea se păstrează chiar inelul Waldkante, care ar putea data din anul 1970. Un document parohial din anul 1974 reține faptul că această biserică a fost „renovată integral” în anul **1972**.

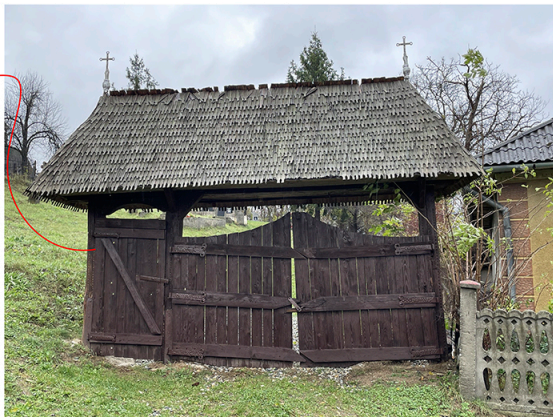
Analiza dendrocronologică nu s-a limitat la elemente din structura bisericii, extrăgându-se probe și din poarta de intrare în cimitir.

Aceasta conține elemente ornamentale asemănătoare cu cele de pe portalul exterior al bisericii, ca urmare s-a presupus că momentul construirii porții ar putea fi pus în legătură cu construirea bisericii. Rezultatele sunt însă neconcludente, singurul indiciu oferit de cele trei probe analizate, făcând legătura între un stâlp al porții și elementele care alcătuiesc banca bisericii. Stâlpul stâng al porții de intrare în cimitir este cu certitudine contemporan cu banca bisericii, însă celelalte două probe (călăreț și contră stâlp) nu au putut fi datate, chiar dacă au un număr mare de inele (199 și 132). Ca urmare, pot fi expuse două ipoteze:

- prima care leagă construcția porții cimitirului de adăugarea băncii din jurul bisericii,
- și o a doua, în care poarta cimitirului este mai veche, iar în momentul adăugării băncii, a fost reparată și poarta.
