# INVESTIGAȚII DENDROCRONOLOGICE LA BISERICI DE LEMN DIN SĂLAJ – BISERICA DE LEMN DIN TUSA

## ***Ipoteza de lucru:***

*Biserica de lemn din localitatea Tusa, jud. Sălaj, se regăsește pe noua listă a monumentelor istorice sub codul SJ-II-m-A-05136, unde apare ca fiind ridicată în **secolul al XVIII-lea**, fără a fi indicată o dată sau o perioadă mai exactă.*

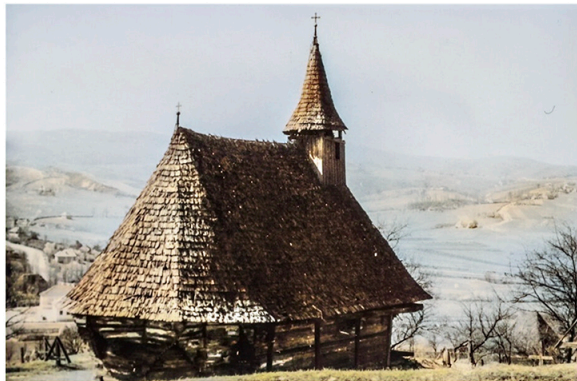
Biserica de lemn din Tusa, înainte de restaurarea din 1965-1968.  
Sursa foto: Serviciul Județean Sălaj al Arhivelor Naționale,  
Colecția Personală Leontin Ghergariu.

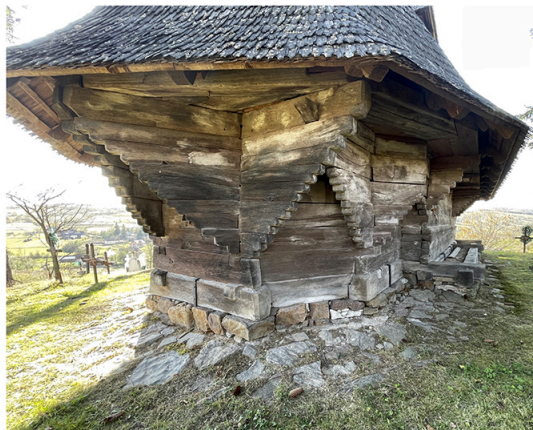
Absida altarului

Rezultatele prezentului studiu identifică momentul tăierii arborilor utilizați pentru construcția bisericii de lemn din Tusa, și anume intervalul **octombrie 1715 – aprilie 1716**. Această concluzie se bazează pe datarea unui număr de 17 probe dintre care șase conțin inele de alburi, la o probă păstrându-se și ultimul inel format de arbore (Waldkante). Acesta este complet format în anul 1715.

Lucrările de reparație ce au avut loc în secolul al XX-lea, sunt realizate din arbori tăiați în intervalul **octombrie 1965 – aprilie 1966**, trei probe datate pentru această etapă păstrând inelul Waldkante. Rezultatele arată că în această etapă au fost schimbate în principal tălpile și cosoroabele degradate, un alt element care provine din acest moment este scara de urcare în podul bisericii.

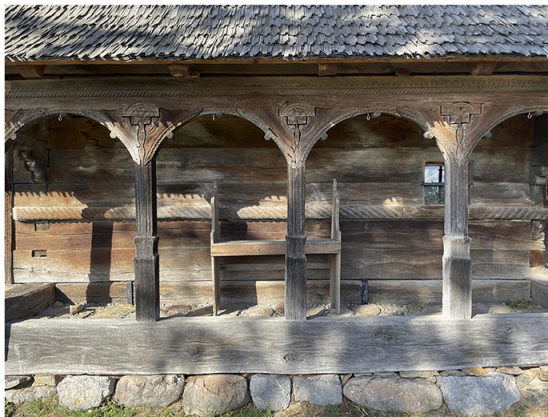
Prispa bisericii

În ceea ce privește mutarea bisericii din satul Șeredeu, care este consemnată ca având loc în anul **1863**, studiul nostru identifică elemente care provin din această perioadă în structura prispei. Prisma bisericii din Tusa apare în prezent doar pe latura sudică, dar prezența unui ancadrament de tălpi pe laturile de vest și de nord sugerează că prispa se întindea cândva și pe aceste laturi.

Tălpile prispei au fost schimbate în lucrările de reparație din secolul al XX-lea, însă stâlpii și cosoroaba prispei sunt cel mai probabil contemporane cu mutarea bisericii pe actuala locație. Deoarece pe cele trei probe avute la dispoziție, există doar un singur inel de alburn, datarea oferă un interval mai larg, de 24 de ani, între **1856-1880**. În cadrul acestui interval, în anul 1863, arborele avea 14 inele de alburn, valoare care reprezintă chiar media inelelor de alburn formate de stejar în regiunea noastră.

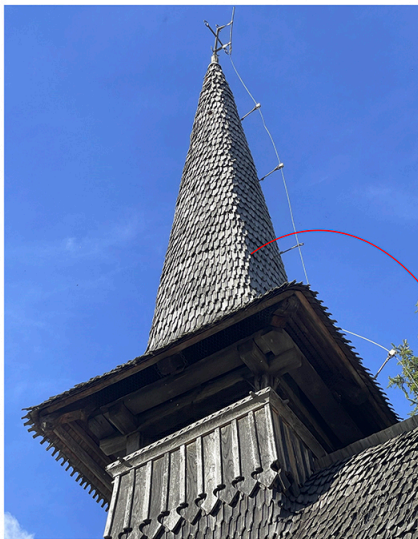
Turnul bisericii

În ceea ce privește turnul bisericii din Tusa, concluziile prezentului studiu au un grad moderat de încredere, dat fiind faptul că multe elemente din structura turnului au fost recent înlocuite, iar stâlpii care se păstrează și din care au fost prelevate probe, sunt realizați din arbori foarte tineri (între 22 și 39 de inele).

Totuși, interdatările cu diversele serii de referință locale obținute din prezentul proiect oferă cele mai bune rezultate pentru anul **1806**, sugerând posibilitatea ca turnul să fi fost construit în această perioadă.
