# INVESTIGAȚII DENDROCRONOLOGICE LA BISERICI DE LEMN DIN SĂLAJ – BISERICA DE LEMN DIN RACĂȘ

## *Ipoteza de lucru:*

*Biserica de lemn din localitatea Racâș, jud. Sălaj, se regăsește pe noua listă a monumentelor istorice sub codul SJ-II-m-A-05101, unde apare ca fiind ridicată în anul 1741.*

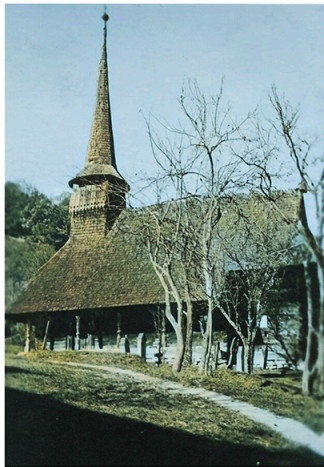
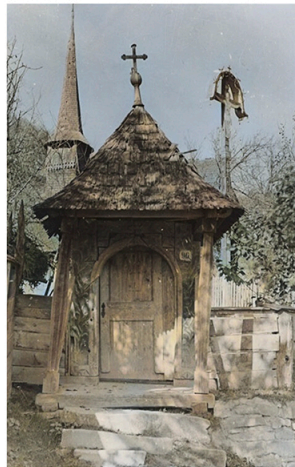
Biserica, poarta și vechiul gard al bisericii. Fotografii din  
Colecția Personală Leontin Ghergariu. Serviciul Județean Sălaj al Arhivelor Naționale

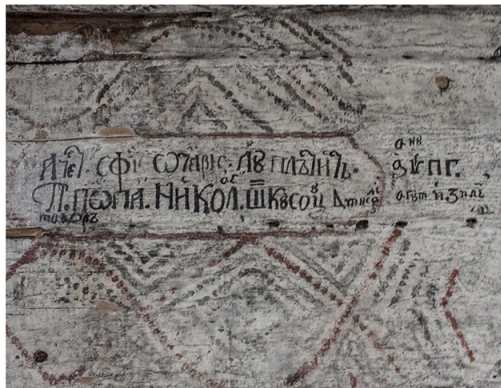
*Pisania din dosul iconostasului: Acest sfânt oltariu l-au plătit popa Nicolae și  
cu soțu d(u)misale Todora, anu(l) 1783 a(u)gu(s)t 8 zile*

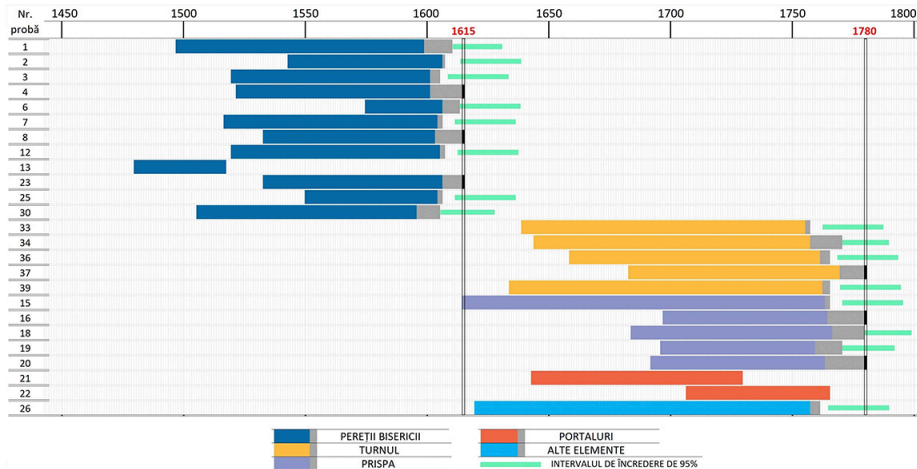
Au fost identificate trei etape în evoluția acestei biserici: două etape istorice și etapa cea mai recentă (anii 2000 - 2002).

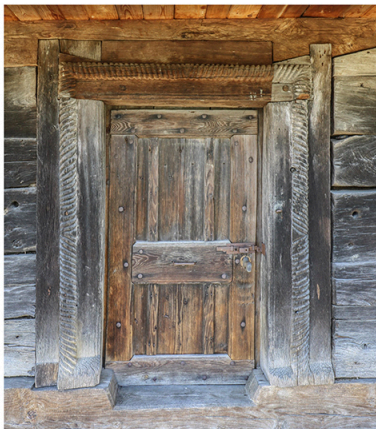
Portalul intrării

În a doua parte a secolului al XVIII-lea, probabil în anul **1781**, biserica trece printr-o etapă de renovare, în care au fost utilizați arbori tăiați în intervalul octombrie 1780 – aprilie 1781. Din prima etapă se mai păstrează doar elemente din corpul bisericii, în timp ce elementele date pentru etapa a doua provin din turn, prispă și portaluri.

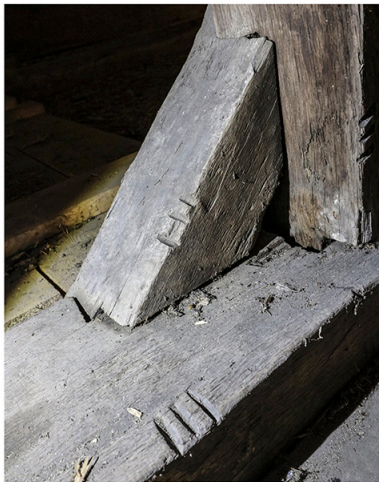
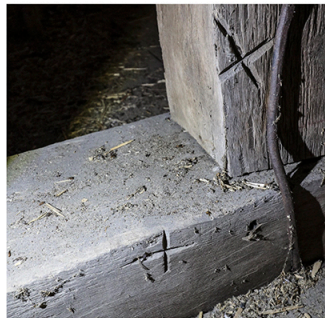
Semne de îmbinare  
la turn

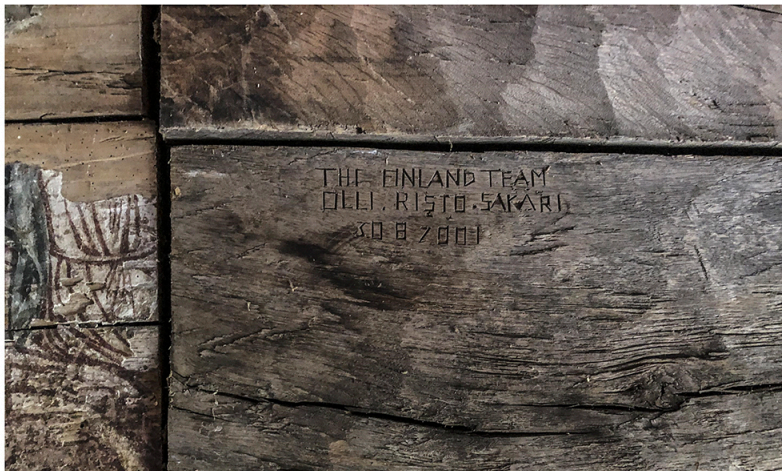
Între anii 2000 – 2002 biserica este reparată în cadrul unui proiect la care au participat specialiști din mai multe țări. Avem aici inscripția echipei din Finlanda care a lucrat la restaurarea bisericii, în anul 2001.
