# INVESTIGAȚII DENDROCRONOLOGICE LA BISERICI DE LEMN DIN SĂLAJ – BISERICA DE LEMN DIN ADALIN

## ***Ipoteza de lucru:***

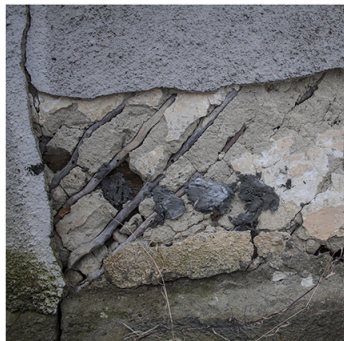
Straturi de tencuială, biserica  
de lemn din Adalin, 2011.
