# INVESTIGAȚII DENDROCRONOLOGICE LA BISERICI DE LEMN DIN SĂLAJ – BISERICA DE LEMN DIN CIUMĂRNA

## ***Ipoteza de lucru:***

## Rezultate obținute:

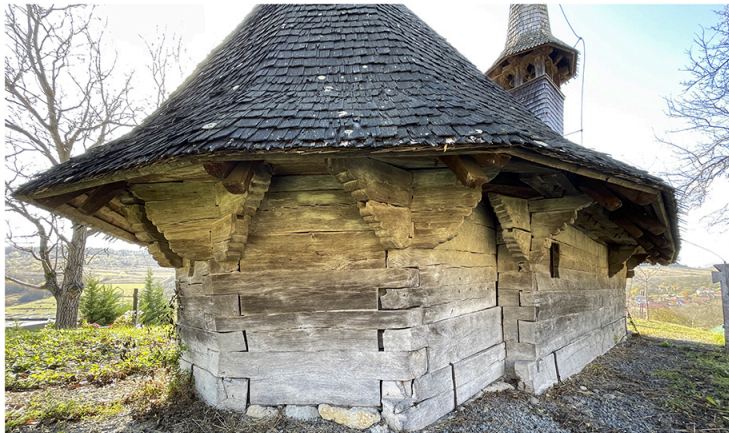
Datarea dendrocronologică a elementelor selectate din biserică de la Ciumărna evidențiază faptul că aceasta se regăsește în prezent într-o formă foarte apropiată de construcția inițială. Un număr de 11 probe cu alburn prelevate din tălpi, pereți, cosoroabe, turn, masa altarului și boltă, confirmă datarea absolută.

Estimările anterioare încadrau construcția bisericii în primele decenii ale secolului al XVIII-lea, iar prezentul studiu confirmă aceste estimări, mai mult decât atât, fixează momentul ridicării bisericii pentru anul **1729** (arborii folosiți la ridicarea sa au complet inelul aferent anului 1728, aceștia fiind tăiați cândva după luna octombrie a anului 1728).

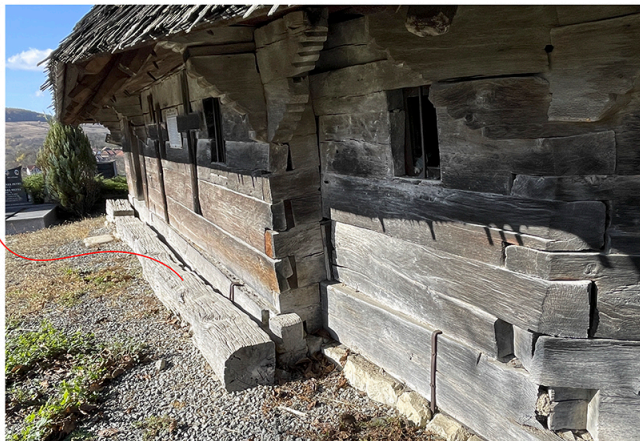
Pe latura de sud a bisericii se găsește un element mobil folosit pe post de bancă. Datarea probei prelevate indică faptul că acesta a fost adăugat în intervalul **1772-1788**.

Nu s-au găsit alte elemente care să dateze din această perioadă, fapt pentru care nu putem asocia această datare cu o etapă de renovare sau reparare a edificiului de cult, elementul analizat fiind singular în datarea generală a bisericii.

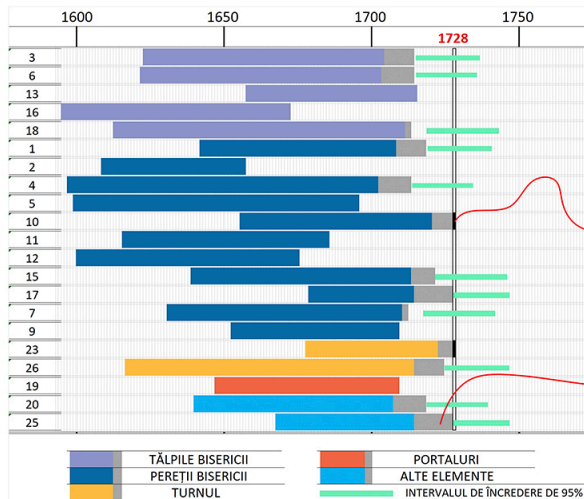
Au fost prelevate probe din diverse părți ale bisericii.

Probe prelevate care conțin ultimul inel anual de creștere.

Probe prelevate care conțin inele de alburn.

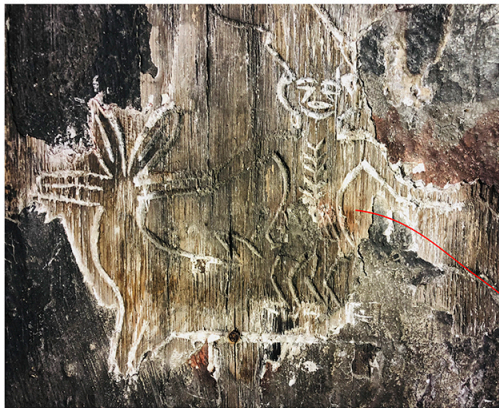
Detaliu usci trecere pronaos-naos. Decor  
sculptat sub stratul de pictură

*Un element care iese în evidență la biserica de lemn din Ciurmărna este ușa interioară (între naos și pronaos) – probabil „cea mai frumoasă ușă țărănească din întreaga țară”. Uși asemănătoare se pot găsi și la unele biserici din județul Cluj (Sumurduc – 1715, Vechea – 1726 și Sic – 1731), care ar putea indica o perioadă aproximativă pentru ridicarea bisericii din Ciurmărna, undeva în primele trei decenii ale secolului al XVIII-lea.*

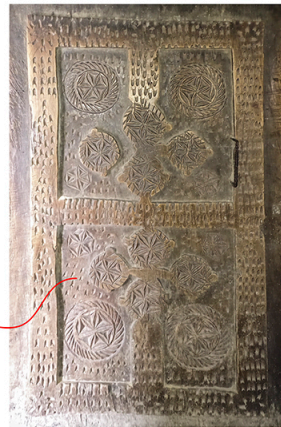
Ușa dintre  
naos și  
pronaos

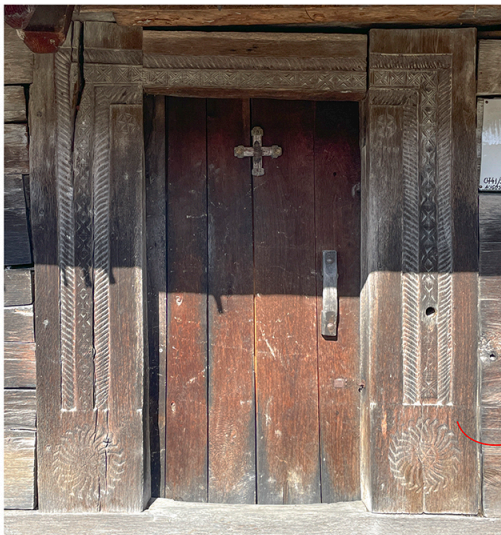
Portalul bisericii păstrează parțial o pisanie ce amintește de „popa Gheorghe”.
