# INVESTIGAȚII DENDROCRONOLOGICE LA BISERICI DE LEMN DIN SĂLAJ – BISERICA DE LEMN DIN ZIMBOR

*Biserica de lemn din localitatea Zimbor, jud. Sălaj, se regăsește înscrisă în Lista Monumentelor Istorice sub codul LMI: SJ-II-m-A-05148 și apare ca fiind datată în anul **1643**.*

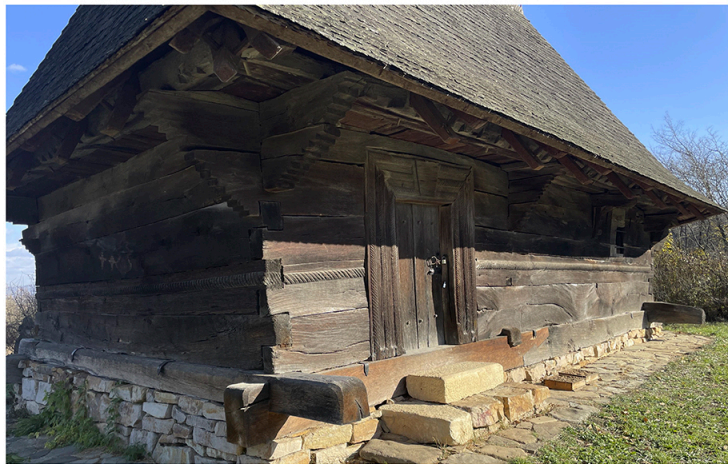
Rezultatele analizei dendrocronologice indică faptul că arborii folosiți pentru construcția bisericii de lemn din Zimbor au fost tăiați în intervalul **octombrie 1726 – aprilie 1727**. Nu au fost identificate alte etape ulterioare de renovare sau reparații. Atât corpul bisericii cât și turnul, portalurile și chiar elemente mobile precum masa altarului se păstrează din etapa inițială de ridicare a edificiului.

Una din cele două probe prelevate din poarta cimitirului, arată că elementul analizat provine dintr-un arbore care a fost tăiat în intervalul **1838-1855**. Proba nu păstrează Waldkante, însă prezența a 14 inele de alburn, permite stabilirea intervalului mai sus amintit, cu un grad de încredere de 95%. În cadrul acestui interval, probabilitatea cea mai mare se regăsește în primii 3 ani (1838-1840).

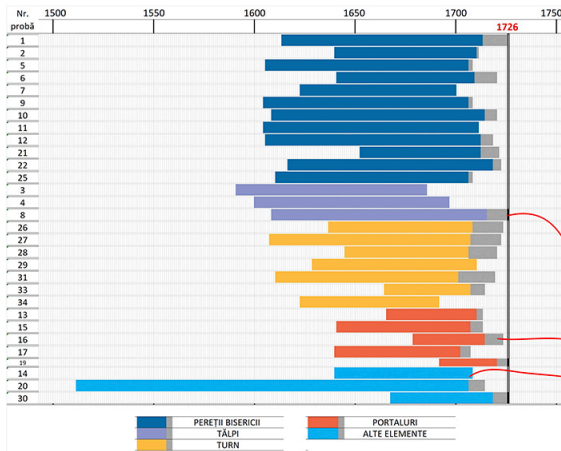
Probe prelevate care conțin ultimul inel de creștere.

Probe prelevate care conțin inele de alburi.

Probe prelevate care nu conțin inele de alburi

În concluzie, studiul dendrocronologic stabilește că biserica de lemn din Zimbor a fost ridicată cel mai probabil în anul **1727**, contrazicând datarea oficială pentru anul **1643**. În orice caz, datarea oficială era relativă, bazându-se pe o inscripție care nu se află pe biserică, ci pe poarta cimitirului. Interesantă și intrigantă în același timp este datarea porții cimitirului, care provine de la mijlocul secolului al XIX-lea, și nicidecum din anul 1643. Singura explicație în acest sens poate fi o citire eronată a inscripției/ anului înscris pe poartă. Ca urmare, datarea bisericii și chiar și a porții cimitirului pe baza inscripției, se dovedește a fi în cazul de față o abordare care nu se susține.

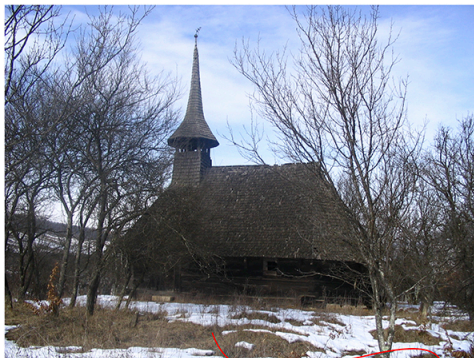
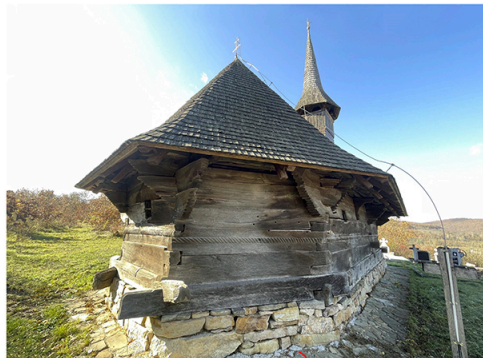
Biserica din Zimbor, înainte și după lucrările de restaurare.

În cursul anului 2008, biserica din Zimbor a trecut printr-un proces de restaurare. Cu această ocazie au fost înlocuite, parțial, tălpile bisericii, tot edificiul fiind înălțat în urma așezării sale pe un postament de piatră. Lucrările desfășurate cu această ocazie au vizat și refacerea învelitorii bisericii.

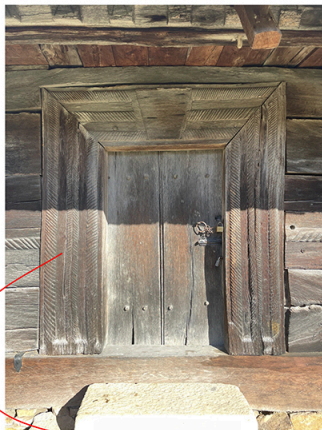
Portalul intrării.

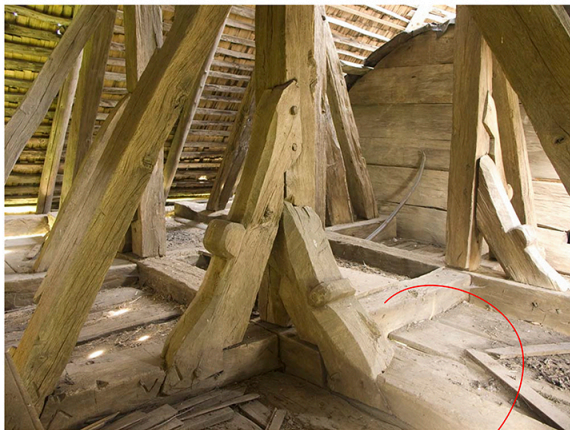
Tăpile și structura inferioară a turnului-clopotniță  
(foto. Alexandru Baboș)
