# INVESTIGAȚII DENDROCRONOLOGICE LA BISERICI DE LEMN DIN SĂLAJ – BISERICA DE LEMN DIN ȘOIMUȘENI

## ***Ipoteza de lucru:***

## Rezultatele obținute:

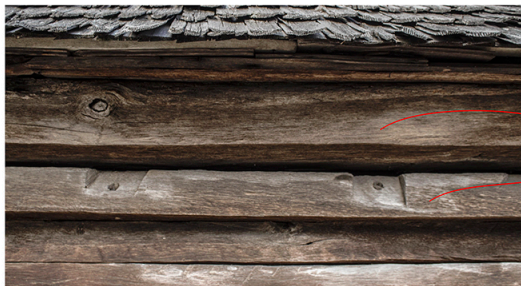
*La o primă vedere, edificiul prezintă cel puțin două etape constructive diferite.*

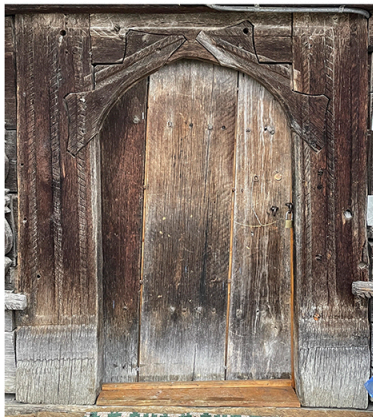
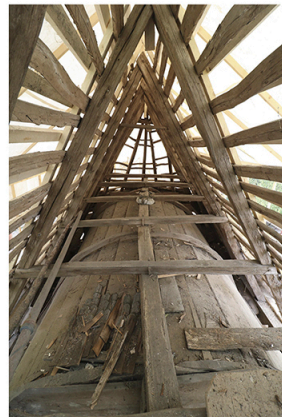
Studiul dendrocronologic a identificat două etape în evoluția bisericii: construcția inițială (realizată probabil în anul **1754**) și momentul mutării bisericii din satul Fericea care, bănuim noi, coincide cu construcția turnului (**1847**) și înlocuirea anumitor tălpi și cosoroabe, probabil degradate în timp. În ceea ce privește datarea construcției inițiale, se remarcă faptul că pereții bisericii, câteva tălpi și cosoroabe și piciorul mesei altarului sunt contemporane și se păstrează din această primă etapă. Datarea se bazează pe două probe cu Waldkante, care de altfel îi asigură precizia anuală, acestea fiind confirmate și de alte patru probe cu alburn.

Etapa a doua, datată pentru anul 1847, se bazează pe un număr de 14 probe cu alburn (trei tălpi, patru cosoroabe și șapte elemente din structura turnului) dintre care două păstrează Waldkante pentru anul 1846. Dacă se exclud aceste două probe și se estimează inelele lipsă pentru celelalte 12 probe cu alburn, se va obține intervalul 1846-1857. Se remarcă faptul că, potrivit datelor statistice, anul identificat este plasat în prima parte a intervalului de siguranță estimat.

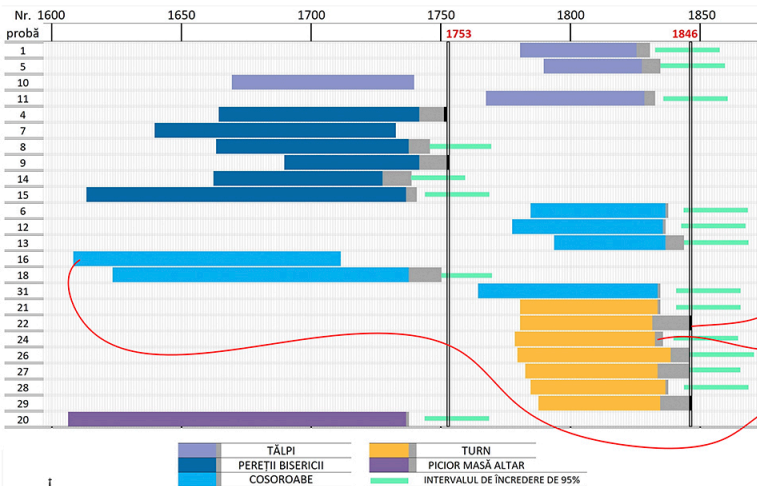
Din graficul alăturat se pot distinge foarte clar cele două etape evolutive pe care le întâlnim în cazul bisericii de lemn din Șoimușeni. Prima etapă – cu o parte din tălpi, pereții bisericii și cosoroabele vechi ce prezintă urme de „cosăși”, respectiv cea de-a doua etapă – o parte din tălpi, noile cosoroabe așezate peste cele vechi, turnul și probabil structura acoperișului.

Probe prelevate care conțin ultimul inel de creștere.

Probe prelevate care conțin inele de alburn.

Probe prelevate care nu conțin inele de alburn.
