# INVESTIGAȚII DENDROCRONOLOGICE LA BISERICI DE LEMN DIN SĂLAJ – BISERICA DE LEMN DIN SIGHETU SILVÂNIEI

## *Ipoteza de lucru:*

## Rezultate obținute:

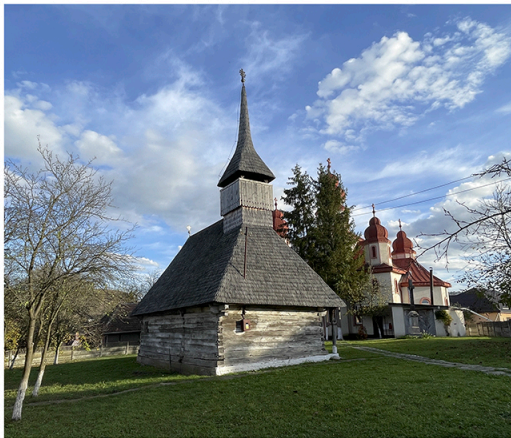
Studiul dendrocronologic efectuat identifică trei etape de construcție în istoria bisericii de lemn din Sighetu Silvaniei.

Biserica a fost ridicată cel mai probabil în anul **1723**, argumentele pentru această datare sunt oferite de patru probe cu Waldkante și alte nouă probe cu inele de alburn dar fără Waldkante. Pe două dintre probele cu Waldkante, ultimul inel nu este complet în timp ce pe a treia, acesta este format în întregime. Ca urmare, arborii par să fi fost tăiați în intervalul **iulie 1722 – aprilie 1723**.

Dacă datarea s-ar fi bazat doar pe cele nouă probe cu alburn și fără Waldkante, intervalul estimat comun ar fi cuprins 14 ani, între 1722-1735. Observăm faptul că anul 1722 este inclus în segmentul cu cea mai mare probabilitate, care apare în primii 1-3 ani. Din această etapă inițială se păstrează în general pereții bisericii și anumite cosoroabe. De asemenea, nu toate tălpile au fost înlocuite în reparațiile din secolul al XX-lea, unele dintre ele păstrându-se din construcția inițială.

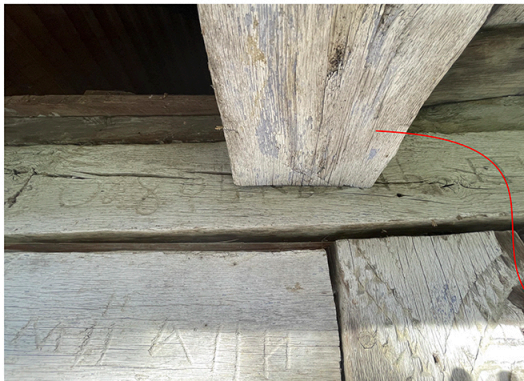
Turnul provine dintr-o etapă ulterioară care a avut loc la doar câteva decenii de ridicarea bisericii, cel mai probabil în anul **1754**. Datarea se bazează pe două probe cu Waldkante (cu inelul complet format în anul 1753) și alte trei probe cu inele de alburn, care provin din structura turnului și din masa altarului.

Talpa turnului, peste una dintre pisanii bisericii.

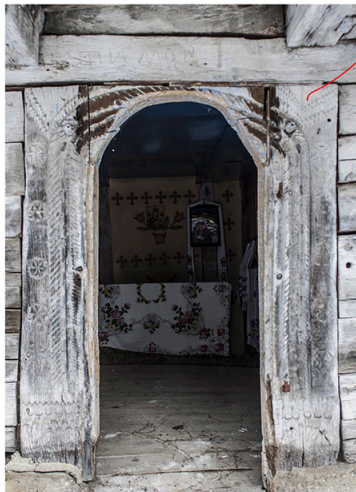
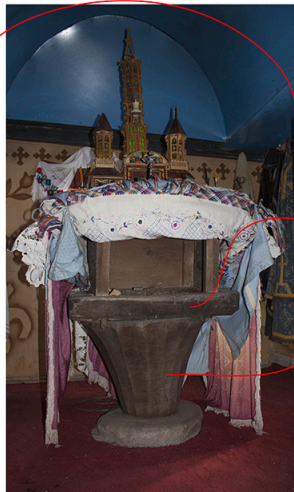
Portalul intrării și masa altarului.

Tăblia mesei altarului a fost realizată în a doua etapă (1754) în timp ce piciorul mesei, în prima etapă (1723).

În lipsa probelor cu Waldkante, suprapunerea intervalelor estimate ar fi cuprins perioada 1750-1773. Din această etapă mai provine și masa altarului, în același timp însă, piciorul mesei altarului se păstrează din faza inițială.

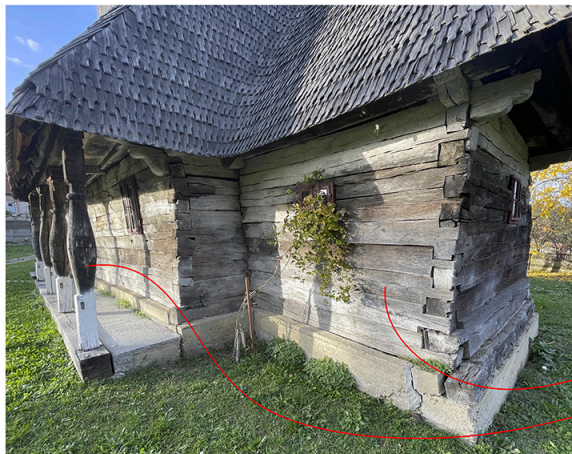
Absida altarului, decroșată.

Stâlpii actuali ai prispei.

Totuși a fost extrasă o probă dintr-un stâlp al prispei, dar numărul de doar 18 inele a făcut imposibilă datarea. Trebuie menționat că fotografiile de arhivă din anii '60 arată că stâlpii prispei bisericii aveau o altă formă. Sătenii știu că aceștia au fost înlocuit relativ recent.

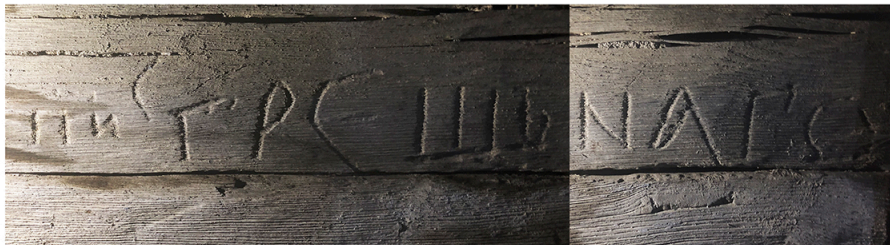
*PIS GREȘN(E)AGO(HO)... A SCRIS MULTPĂCĂTOSUL...*

Inscripția de sub prispă, pe peretele de sud a naosului, aproape de fereastră. Mărirea ferestrei a distrus parțial înscrisul.

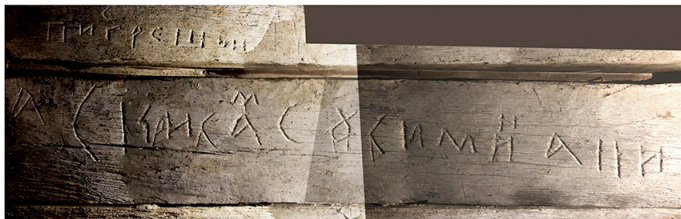
OAU FĂCUT TIMON

PIS GREȘN(EAGHOHO)... / A SCRISAM EU SIMI(O)N ANI

AU 17(..)(..) – inscripția care preciza anul,  
parțial ștersă
