INVESTIGAȚII DENDROCRONOLOGICE LA BISERICI DE LEMN DIN SĂLAJ – BISERICA DE LEMN DE LA MĂNĂSTIREA STRÂMBA-PĂDURIȘ

Biserica de lemn cu hramul „Adormirea Maicii Domnului” din cadrul Mănăstirii Strâmba, Păduriș (SJ), este înscrisă în Lista Monumentelor Istorice sub codul: SJ-II-m-A-05091. Momentul edificării sale, potrivit LMI este anul 1725.

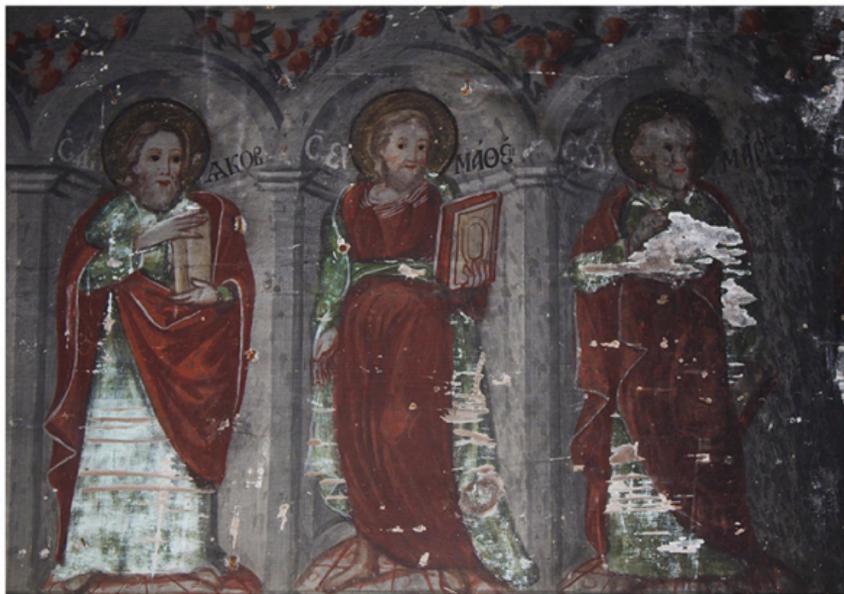
Detaliu iconostas

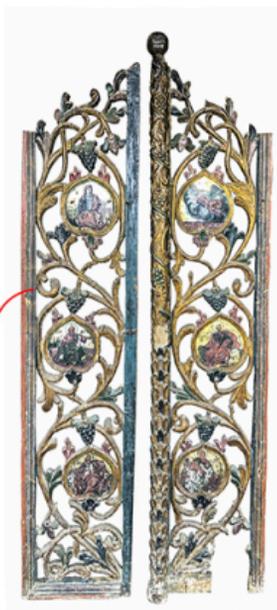
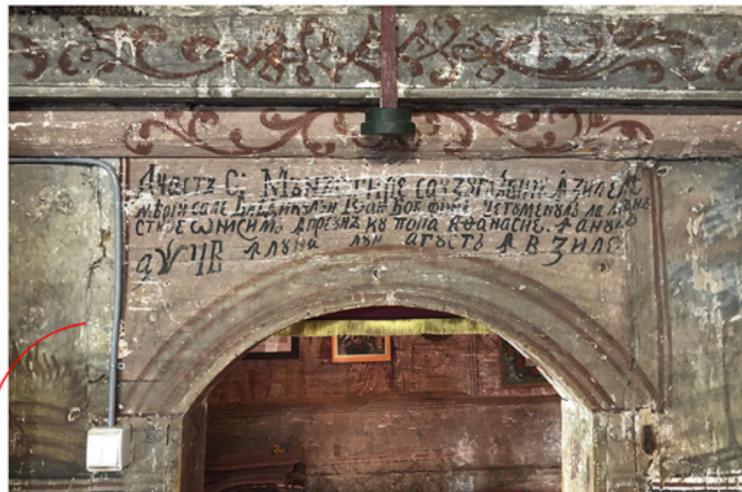
- **decorul pictat al bisericii**, datat printr-o pisanie din anul **1792**, pisanie păstrată deasupra trecerii din naos în pronaos.

Această S(fântă) Mănăstire s-au zugrăvit în zilele mării sale Vlădicului Ioan Bob fiind legumenul la mănăstire Onisim împreună cu popa Atanasie. În anul 1792 în luna lui a(u)gust în 2 zile.

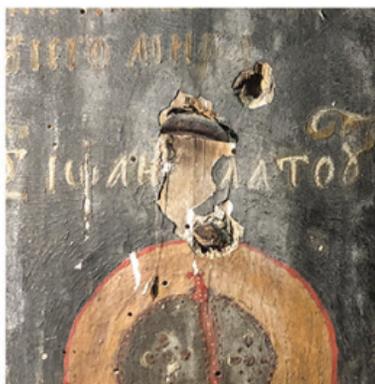
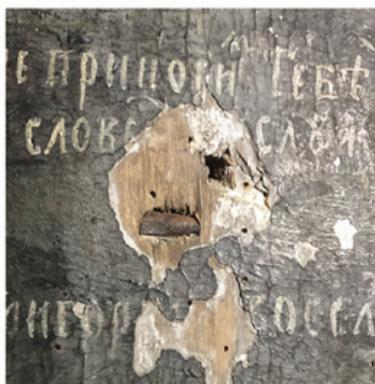
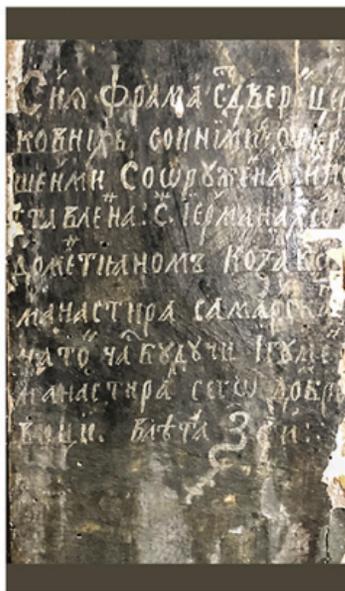
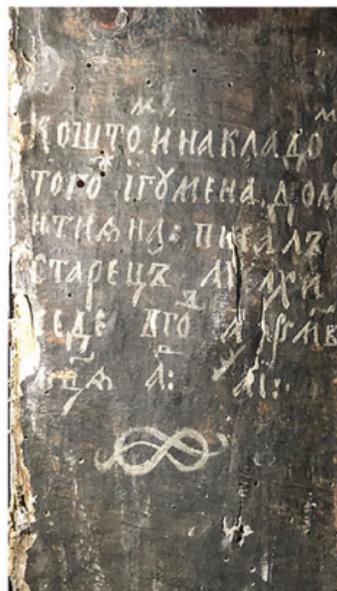
*Se pot distinge urmele
reamplasării lor.*

*Două pisanii, câte una pe
fiecare parte a intrării.*

Pisaniile cu privire la ancadramentul uşilor împărăteşti, realizat și montat cu cheltuiala curiosului ieromonah Dominițian, pictat de către bătrânul Melchisedec în anul 1742.

- **ancadramentul ușilor împărătești**, cu pisanii, datat în anul **1742**.

La această biserică, ridicată în timpul călugărului Nechifor (1771/1772), au fost folosite o serie de elemente provenite de la anterioara biserică: o parte din cosoroabe (contemporane cu turnul), turnul-clopotniță, chiar clopotul mic al bisericii dar și ancadramentul ușilor împărătești, realizate în anul **1742**, păstrate atât pentru valoarea lor estetică dar mai ales pentru valoarea lor memorială.

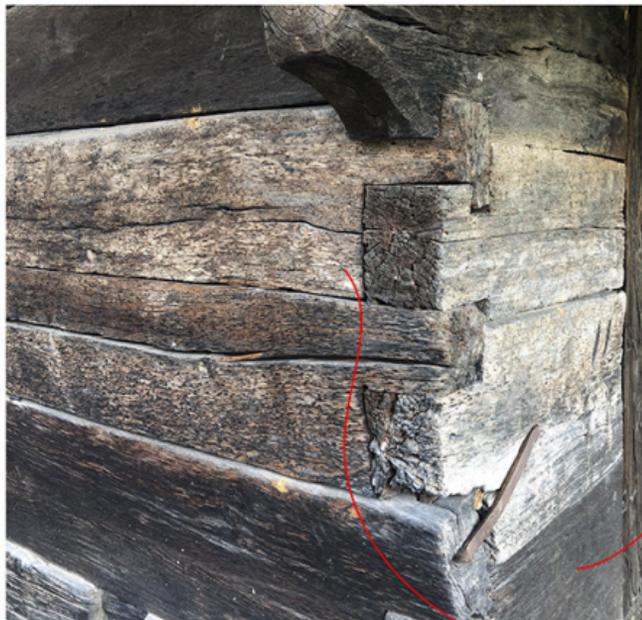
Pentru stabilirea vechimii și identificarea eventualelor etape constructive, pentru această biserică au fost prelevate un număr de 30 de probe.

Acestea provin din grinzile pereților bisericii (13), cosoroabe (3), elemente ale structurii turnului (5), prispa (7), și portalul exterior (2).

Probele analizate conțin între 34 și 163 inele anuale, cu o medie de 91 de inele. În general, se observă prezența arborilor seculari, cu vârste de peste 100 de ani, atât în componența corpului bisericii, cât și a turnului, cosoroabelor și prispei. Mai multe elemente ale prispei au fost schimbate în a doua jumătate a secolului al XX-lea (cel mai probabil în **1978**), acestea provenind din arbori mai tineri, cu vârste în jur de 50 de ani.

Specia de arbore supusă analizei a fost stejarul (*Quercus robur*), însă în urma inspectării probelor prelevate, au fost identificate mai multe elemente care provin, cel mai probabil, din fag (*Fagus sylvatica*).

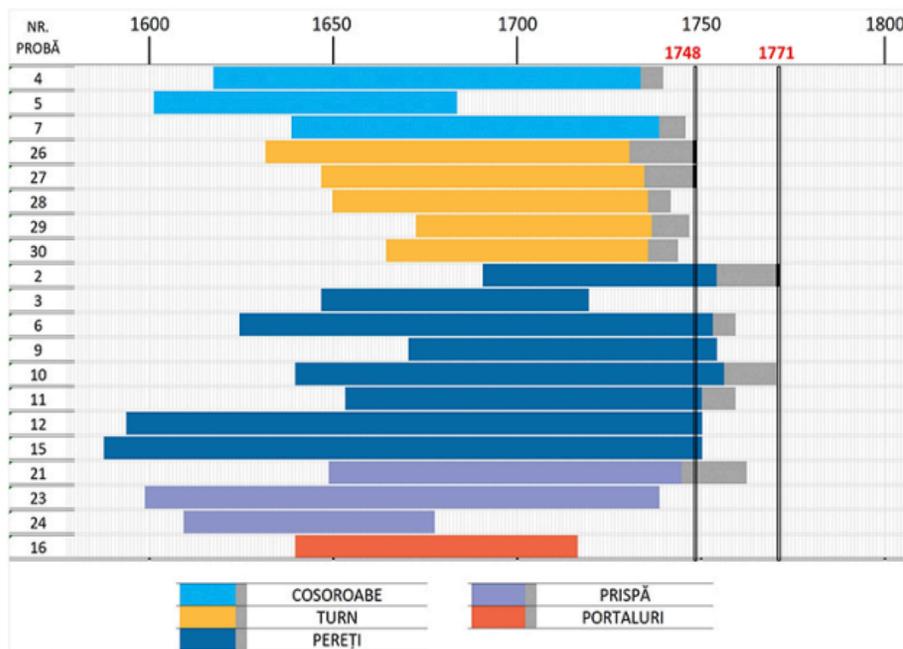
Rezultatele analizei dendrocronologice evidențiază că arborii utilizați la construcția pereților bisericii de lemn din Mănăstirea Strâmba au fost tăiați în intervalul **octombrie 1771 – aprilie 1772** (inel complet format în 1771).

În același timp, cosoroabele și turnul bisericii conțin elemente ce provin din arbori tăiați în primăvara-vara anului **1748** (mai-iunie), deoarece ultimul inel păstrat pe cele două probe amintite mai sus conține doar lemnul timpuriu, inelul nefiind complet format.

În fine, s-a putut identifica o etapă de reparație a pripsei, care a avut loc cel mai probabil în anul **1978**.

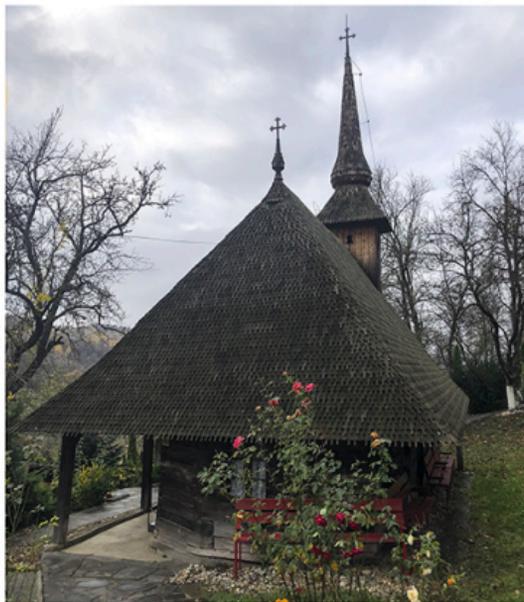
Ca și concluzie, investigația dendrocronologică efectuată la biserica de lemn a mănăstirii Strâmba identifică trei perioade de timp, relevante pentru istoria acestui edificiu. Rezultatele scot în evidență o situație aparte, chiar excepțională, în ceea ce privește succesiunea acestor etape.

Astfel, este evident faptul că prezentul lăcaș de cult a înlocuit o biserică de lemn mai veche. Cel mai probabil, această biserică veche a fost dotată cu un turn-clopotniță în anul **1748** sau în perioada imediat următoare.
