# INVESTIGAȚII DENDROCRONOLOGICE LA BISERICI DE LEMN DIN SĂLAJ – BISERICA DE LEMN DIN ZALNOC

## ***Ipoteza de lucru:***

*Biserica de lemn din localitatea Zalnoc, jud. Sălaj, se regăsește pe noua listă a monumentelor istorice sub codul SJ-II-m-B-05143, unde apare ca fiind construită în anul jurul anului **1700**.*

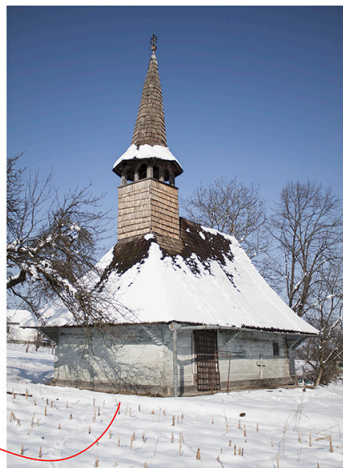
Biserica de lemn din  
Zalnoc, februarie 2011

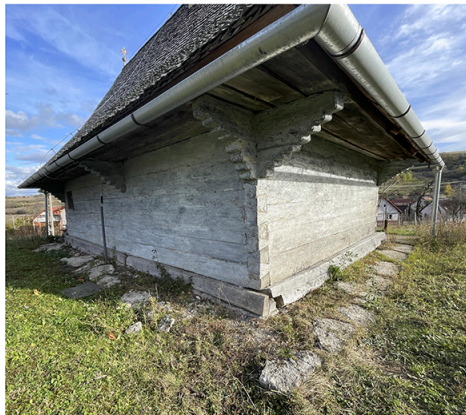
Colțul de nord-vest al bisericii.

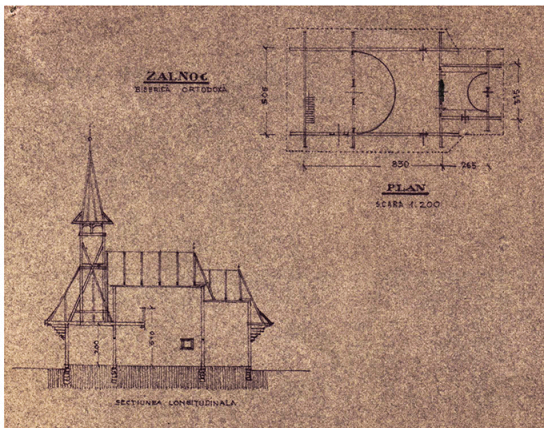
Biserica de lemn din Zalnoc, plan și secțiune (1963).  
Sursa: Culturalia.ro / Institutul Național al Patrimoniului

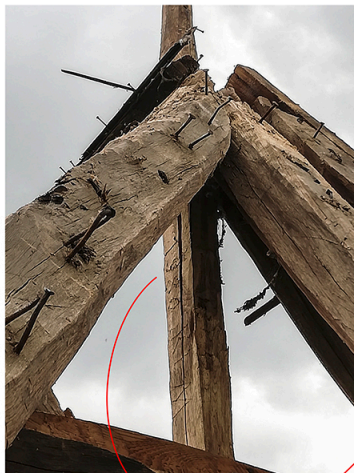
Biserica de lemn din Zalnoc, element vertical ce susține crucea de peste altar, care are înscris anul **1980**. Fotografie realizată în anul 2020 în timpul lucrărilor de punere în siguranță a acestei biserici.

Lucrările de reparare întreprinse de comunitatea din Zalnoc în anul **1980** sunt identificate de prezentul studiu, prin datarea a cinci probe cu alburn (trei cu Waldkante) prelevate din tălpile bisericii, cosoroabe și elemente de susținere a corului. Observăm astfel că în anul **1980-1981** reparațiile se concentrează pe de-o parte pe înlocuirea unor elemente probabil degradate și pe de-altă parte pe consolidarea unor structuri.

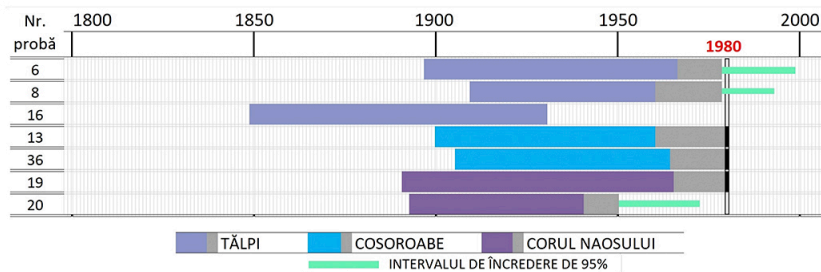
Lucrările de reparații din anul **1980** s-au concentrat pe înlocuirea unor elemente deteriorate din zona tălpilor, cosoroabelor și la corul / cafasul din naosul bisericii.

Cu această ocazie a fost înlocuită și învelitoarea de tablă a bisericii cu una nouă, din șindrilă.

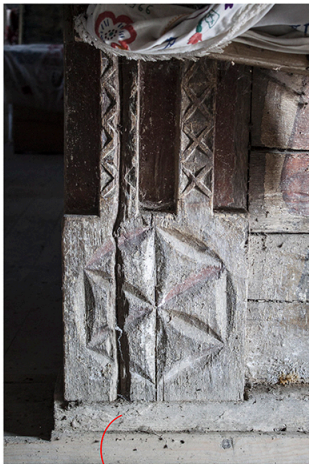
Detaliu portal interior

Prezentul studiu arată faptul că biserica de lemn din Zalnoc a fost construită din arbori tăiați succesiv în anii 1727, 1728 și 1729, fiind finalizată probabil imediat după anul **1729**. Datarea se bazează pe trei probe cu Waldkante, una prelevată din portalul interior (1727), cea de-a doua dintr-un stâlp al turnului (1728) și în fine, cea de-a treia dintr-o aruncătoare de apă (1729).

O probă a fost prelevată dintr-o grindă verticală aplicată pe interiorul usciorului nordic al portalului interior, element care de asemenea are rolul de susținere a corului. Datarea acesteia pentru anul 1950, cu 10 inele de alburn, arată faptul că lucrări de consolidare a corului (cafásului) au avut loc și **în jurul anului 1960**.

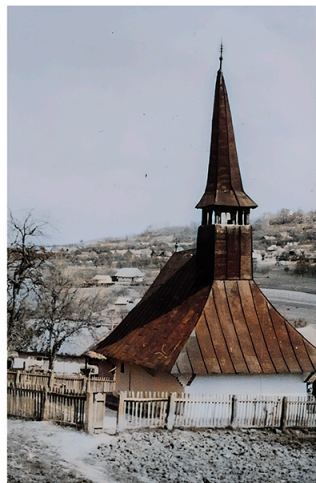
Biserica, înainte de 1980

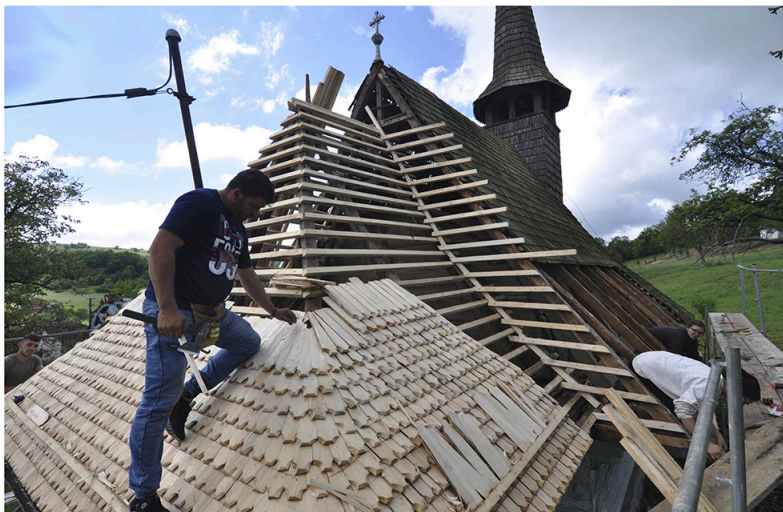
Biserica de lemn din  
Zalnoc (2020).

Înlocuirea învelitorii  
de șindrilă.
