# INVESTIGAȚII DENDROCRONOLOGICE LA BISERICI DE LEMN DIN SĂLAJ – BISERICA DE LEMN DIN BĂLAN - CRICOVA

## ***Ipoteza de lucru:***

## Rezultate obținute:

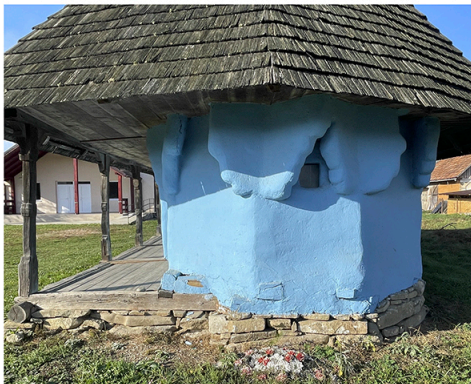
Identificarea etapei inițiale de construcție a fost îngreunată de tencuiala cu care sunt acoperiți pereții bisericii, motiv pentru care, după prima campanie de prelevare de probe, existența unei faze de construcție mai vechi de 1840 era foarte neclară. A doua campanie de teren a constatat în îndepărtarea tencuiei de pe un colț al bisericii, între peretele nordic și decroșul altarului, și prelevarea a încă șase carote din elementele care au putut fi descoperite.

Am putut constata un grad ridicat de degradare a lemnului, fiind afectate mai multe grinzi, iar alburnul fiind aproape imposibil de identificat. Totuși, considerăm că această completare necesară a studiului, a avut succes, deoarece din cele șase probe prelevate, pe una dintre acestea se păstrează un singur inel de alburn. Acest lucru permite estimarea unui interval temporal de 24 de ani, mai exact **1665-1689**, cu un grad de încredere de 95%. Dacă valoarea medie a numărului de inele de alburn la stejar în zona de referință este de 14 inele (Nechita et al., 2018), probabilitatea cea mai mare în cadrul intervalului obținut se regăsește în jurul anului **1672**. Se mai poate observa și faptul că în această primă etapă de construcție, meșterii au folosit strejari tineri, cu vârste sub 100 de ani.
