# INVESTIGAȚII DENDROCRONOLOGICE LA BISERICI DE LEMN DIN SĂLAJ – BISERICA DE LEMN DIN TUSA

## ***Ipoteza de lucru:***

*Biserica de lemn din localitatea Tusa, jud. Sălaj, se regăsește pe noua listă a monumentelor istorice sub codul SJ-II-m-A-05136, unde apare ca fiind ridicată în **secolul al XVIII-lea**, fără a fi indicată o dată sau o perioadă mai exactă.*

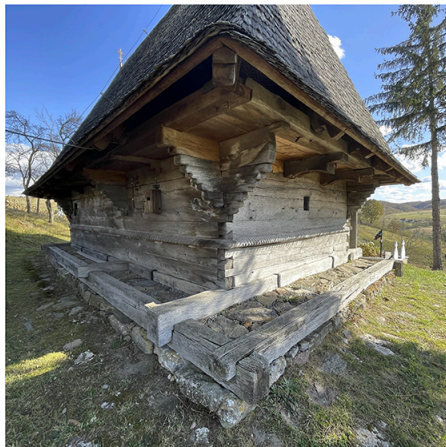
Colțul de nord-vest al bisericii.

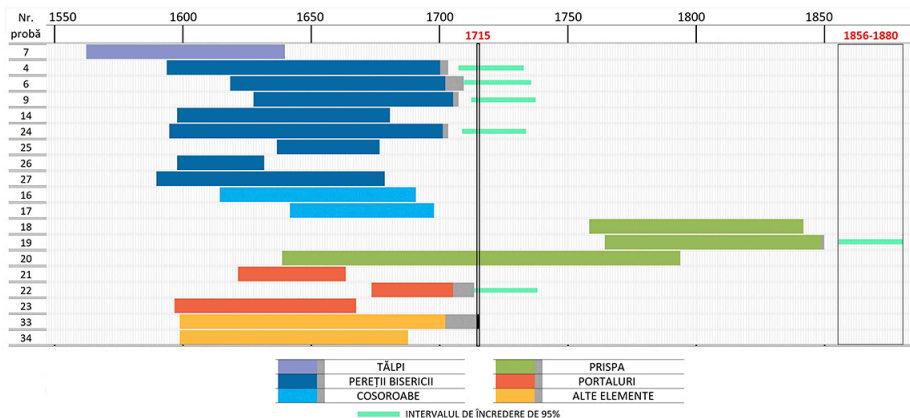
Studiul dendrocronologic de față identifică cu precizie momentul inițial al construcției bisericii, pentru anul **1716**, confirmând datările relative pentru începutul secolului al XVIII-lea, bazate pe asemănarea cu biserica din Beznea, județul Bihor (1723). Aflăm astfel că biserica de lemn din Tusa este ridicată înaintea celei din Beznea.

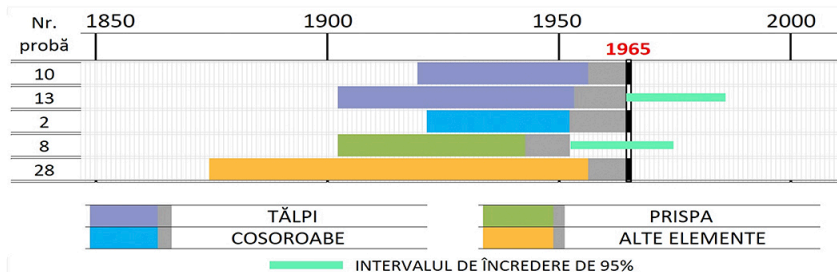
În același timp, rezultatele confirmă perioada mutării bisericii din satul Șeredei, și în plus, indică faptul că prispa a fost adăugată în această etapă. În anul **1966** sau imediat după acest an, lucrările de reparație întreprinse, înlocuiesc elementele degradate de la nivelul tălpilor și cosoroabelor. În fine, turnul bisericii, pare să fi fost adăugat imediat după anul **1806**, însă această concluzie trebuie privită cu precauție, deoarece numărul de inele anuale avute la dispoziție sunt foarte puține.
