# INVESTIGAȚII DENDROCRONOLOGICE LA BISERICI DE LEMN DIN SĂLAJ – BISERICA DE LEMN DIN MĂLENI

## ***Ipoteza de lucru:***

*Biserica de lemn din Măleni a fost adusă în perioada interbelică (1931-1932) din satul Vima Mare (MM). În localitatea de origine era cunoscută drept „biserica de jos” și era folosită de comunitatea greco-catolică.*

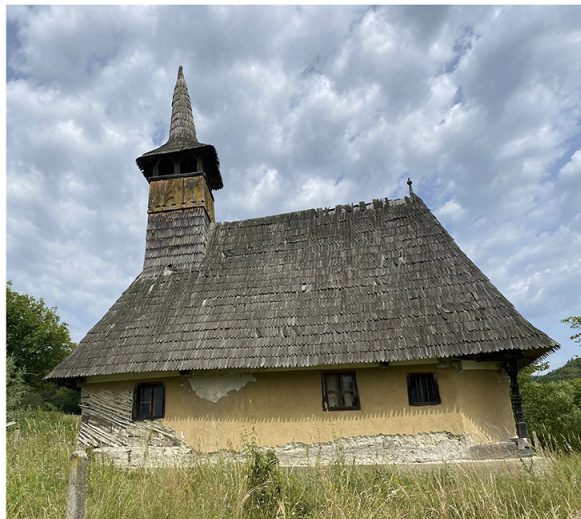
În ceea ce privește cele două portaluri ale bisericii, cel vestic folosit în prezent și cel sudic anulat, rezultatele arată faptul că ambele au fost realizate în același timp, chiar în momentul ridicării bisericii, în anul 1755. Din punct de vedere vizual, portalurile prezintă elemente asemănătoare, cum ar fi ornamentele florale din partea inferioară a usciilor, care stau să sprijine datarea dendrocronologică.

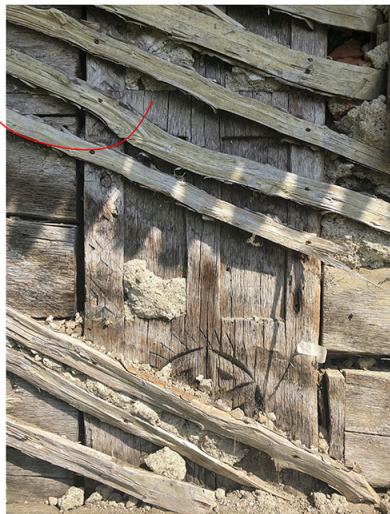
La un moment dat (posibil cu ocazia mutării bisericii la Măleni, în perioada interbelică), portalul sudic a fost anulat și astupat cu grinzi de lemn. Un lucru deosebit de interesant este faptul că datarea uneia dintre aceste grinzi de umplură (proba nr. 6) provine tot din același an (1754 cu *Waldkante*). Dacă s-au folosit elemente originale, așa cum rezultă din studiul nostru, există posibilitatea ca anumite părți din perețele despărțitor dintre naos și pronaos, desființat probabil la momentul mutării bisericii, să fi fost folosite pentru umplerea intrării de pe latura de sud.

Un alt aspect important de menționat este prezența celor doi stâlpi de susținere de la colțurile estice ale altarului. Aceștia sunt diferit ornamentați. Pentru stâlpul din partea de sud-est, datarea indică anul 1753 (cu 12 inele de alburi), ca urmare acesta a fost realizat în momentul ridicării bisericii.

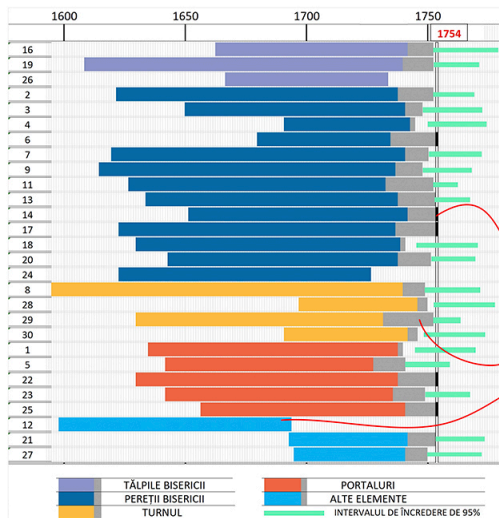
Datarea dendrocronologică a elementelor selectate din biserica de la Măleni evidențiază faptul că aceasta se regăsește în prezent într-o formă foarte apropiată de construcția inițială. Chiar dacă momentul anulării portalului sudic nu a putut fi identificat, considerăm că biserica este unitară, atât tâlpile cât și pereții, structura turnului și a acoperișului provin din arbori tăiați în intervalul octombrie 1754 – aprilie 1755.

Probe prelevate care conțin ultimul inel de creștere.

Probe prelevate care conțin inele de alburi.

Probe prelevate care nu conțin inele de alburi

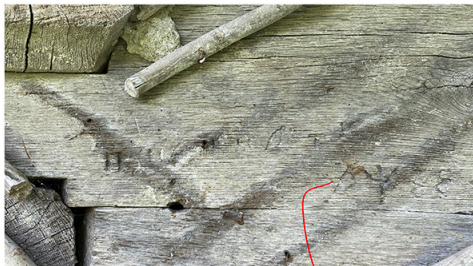
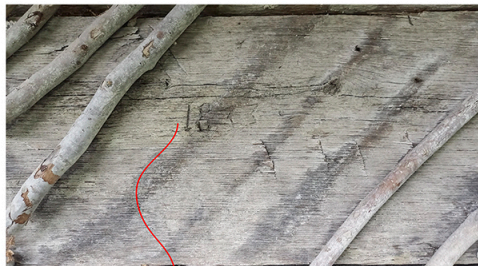
După deteriorarea și căderea tencuielii, pe o grindă de pe peretele estic al altarului au ieșit la iveală două inscripții, de o parte și de cealaltă a ferestrei: una cu caractere chirilice, ce indică anul **1765** și o a doua cu cifre arabe care indică anul **1833**. Cei doi ani, în mod deosebit primul (1765), pot fi puși în legătură cu eventuali ctitori sau preoți care au slujit în această biserică ori cu un alt eveniment important pentru acest edificiu sau pentru comunitate despre care nu avem informații. Doar pe baza acestor inscripții / ani nu se pot trage concluzii certe ce ar putea fi puse în legătură cu lucrări de renovare sau reparație a bisericii.
