# INVESTIGAȚII DENDROCRONOLOGICE LA BISERICI DE LEMN DIN SĂLAJ – BISERICA DE LEMN DIN MĂGURA

## ***Ipoteza de lucru:***

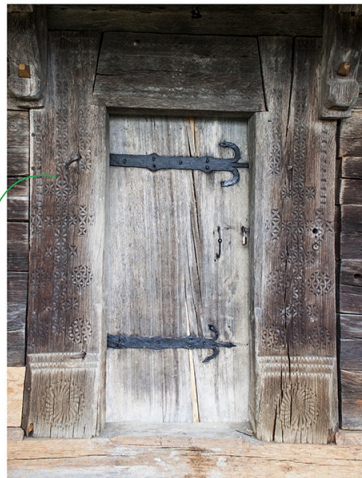
*Înscripția (1707). Portalul intrării în biserică.*

*Fără a putea confirma sau infirma tradiția, inscripția de pe latura de sud a bisericii este atât de deteriorată încât doar anul menționat poate fi descifrat. Un alt moment important pentru sat și pentru biserică, amintește tradiția, este acela întâmplat în vremea năvălirilor tătare când biserica a oferit protecție pentru locuitorii satului, care s-au refugiat aici de frica unei cete de tătari ce a atacat satul, în ultima invazie din anul 1717.*

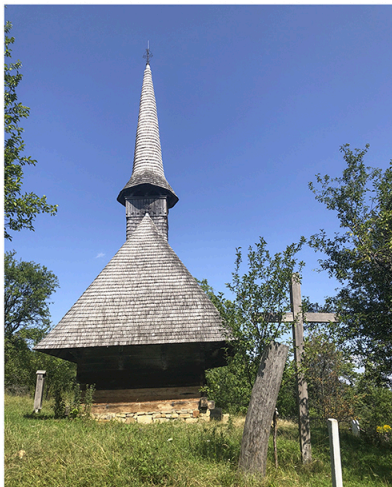
Analiza dendrocronologică identifică două etape constructive în istoria bisericii de lemn din Măgura. Din etapa inițială se păstrează grinzile care alcătuiesc pereții bisericii, iar construcția a avut loc cel mai probabil în anul **1658**. După aproximativ 120 de ani de la ridicarea bisericii, mai exact în anul **1778**, apare turnul pe care îl regăsim în prezent.

Datarea celor două etape se bazează pe probe care păstrează inelul Waldkante, iar faptul că acesta este complet format, în ambele cazuri, permite datarea cu precizie de câteva luni a momentului tăierii arborilor. Toate celelalte probe la care datarea a avut succes, confirmă, prin prezența și numărul inelelor de alburi, datările absolute obținute din probele cu Waldkante.

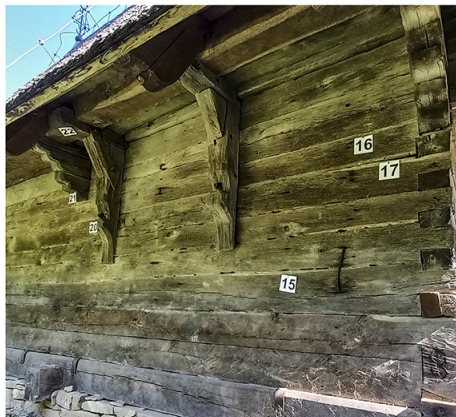
O privire mai detaliată asupra localizării probelor analizate indică faptul că, o dată cu ridicarea turnului în anul **1778**, au fost înlocuite și câteva cosoroabe, însă nu în totalitate. În acest sens, proba nr. 4 (datată TPQ 1651), care provine dintr-o cosoroabă de pe latura nordică a absidei altarului, arată faptul că anumite cosoroabe au fost păstrate din construcția inițială.

În același timp, una dintre probe (datată 1777-1791, cu 17 inele de alburn), provine din grinda superioară de pe latura nordică a bisericii, sugerând că în momentul construirii turnului au fost înlocuite și grinzi aflate în partea superioară a pereților care, din motive necunoscute au trebuit înlocuite.

Rezultatele obținute includ portalul exterior în etapa de construcție inițială, etapă din care se mai păstrează, pe lângă elementele amintite până acum, și o contră la talpa estică a turnului, care este aplicată pe exteriorul peretelui nordic al bisericii. E probabil ca acest element, care datează din **1658** să fi fost refolosit, cu altă destinație, în anul **1778**.

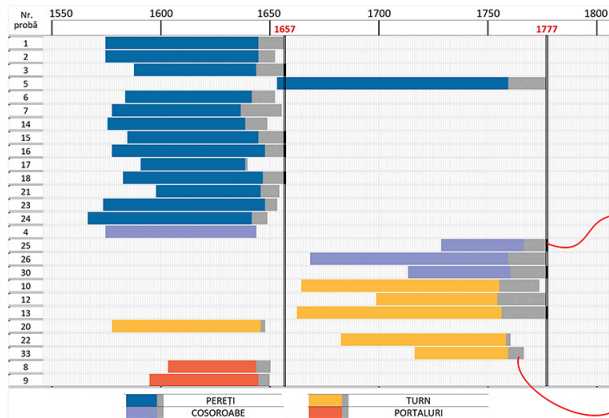
Cele două etape evolutive identificate în cazul bisericii de lemn din Măgura: prima etapă (1658), cea de-a doua (1778).

Probe prelevate care conțin ultimul inel de creștere.

Probe prelevate care conțin inele de alburi.

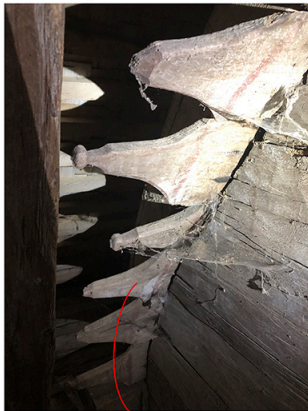
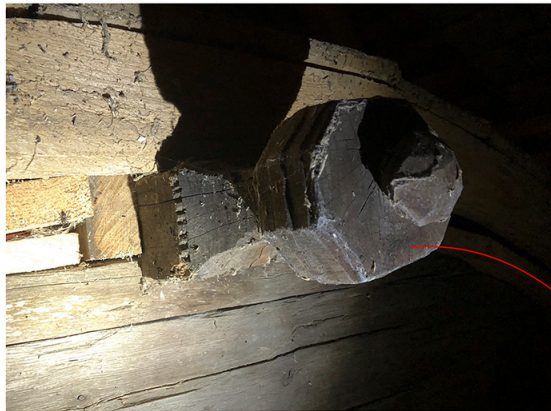
Câteva detalii particulare: capetele scândurilor bolții, în podul bisericii, respectiv capătul meșter-grinzii.

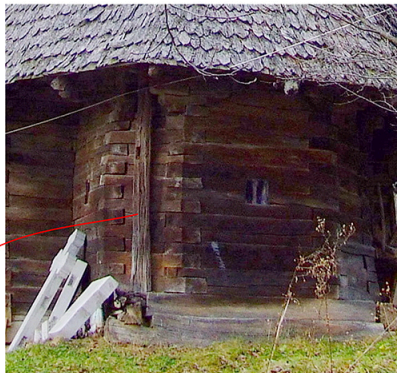
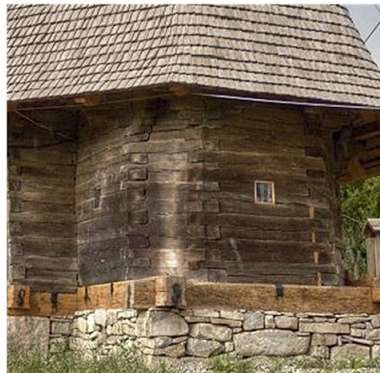
Absida altarului înainte și după restaurarea bisericii (Foto: 2006 / 2011). După lucrările efectuate în anul 2010, stâlpul de care se spune că erau legați cei găsiți vinovați de diferite delictes a fost îndepărtat. Obiceiul, fără a mai fi fost pomenit în alte localități din Sălaj, poate fi pus în legătură cu „perindelele” bihorene, întâlnite la biserica de lemn din Totoreni.
