# INVESTIGAȚII DENDROCRONOLOGICE LA BISERICI DE LEMN DIN SĂLAJ – BISERICA DE LEMN DIN SÂNPETRU ALMAȘULUI

## ***Ipoteza de lucru:***

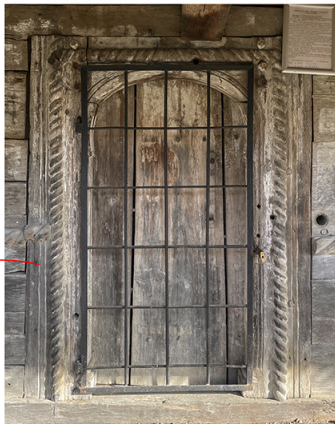
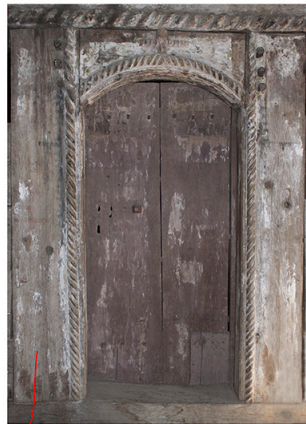
Portalul exterior și portalul trecerii din pronaos în naos.

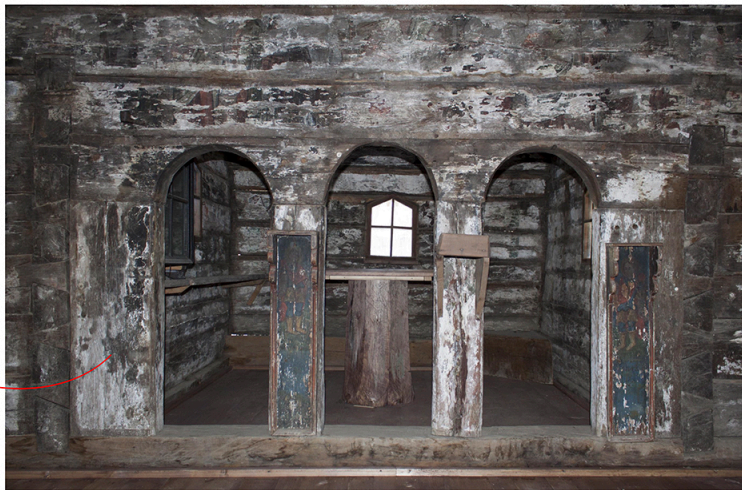
Intrările absidei

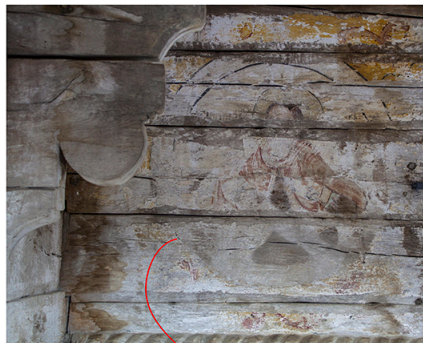
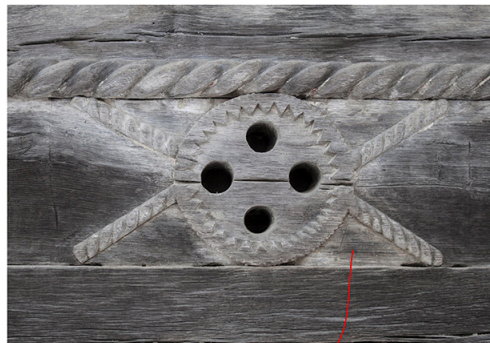
Fragment din pictura exterioară (peretele sudic al absidei) și „aerisitor” (peretele estic al absidei)

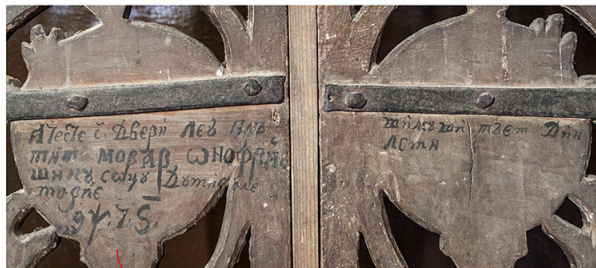
Ușile împărătești și pisania lor: „aceste s(finte) dveri le-au plătit Morar Onofrie și cu soțu dumisale Marie și le-au și tăiet din lemn 1796”
