# INVESTIGAȚII DENDROCRONOLOGICE LA BISERICI DE LEMN DIN SĂLAJ – BISERICA DE LEMN DIN VĂDURELE

## ***Ipoteza de lucru:***

## Rezultatele obținute:

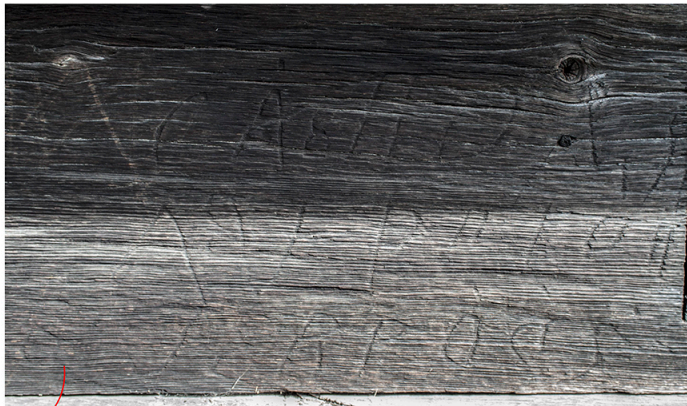
*Până la momentul realizării prezentului studiu, nu se cunoștea cu exactitate anul ridicării bisericii, aceasta fiind reținută în Lista Monumentelor Istorice ca datând din secolul al **XVII**-lea. Ipoteza de lucru a fost aceea că biserica de lemn din Vădurele este antedatată de o inscripție aflată pe latura de sud a bisericii, păstrată parțial, inscripție care, aparent, menționează „podirea” bisericii în anul 1708.*

O citire alternativă a pisaniei păstrate ar putea fi următoarea:

SAU PODI(...) ...

LEAT RO(K) BO(J?) ...

8 FEVROAR

În acest context, se impune revizuirea citirii pisaniei păstrată parțial pe latura de sud.

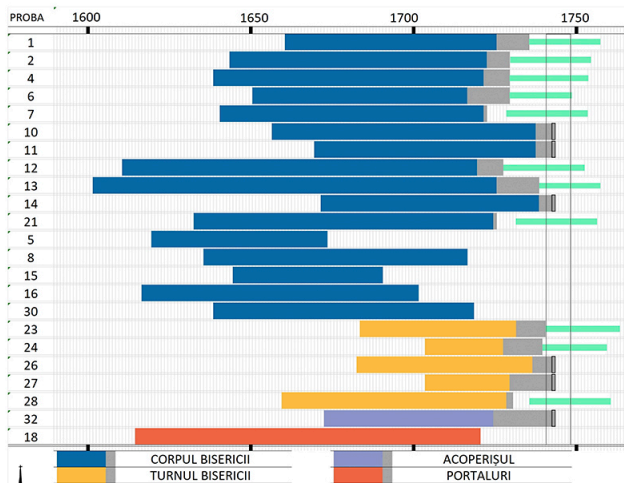
Datele obținute în urma investigațiilor dendrocronologice efectuate arată un edificiu construit unitar, în anul **1744** sau în perioada imediat următoare din arbori tăiați cândva în intervalul de timp octombrie 1743 - aprilie 1744.

Din graficul alăturat se poate observa că atât pereții bisericii, cât și turnul-clopotniță sau elemente din structura acoperișului au fost realizate în aceeași etapă constructivă.

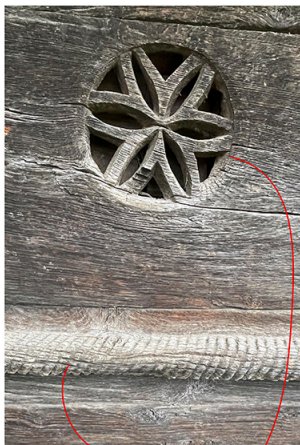
Brâu și luminator

Reamintim faptul că datarea relativă a bisericii de lemn din Vădurele se făcuse ținându-se cont de anumite caracteristici ale construcției, cum ar fi forma și dimensiunile sale, de anumite detalii care ar fi indicat vechimea ei: dispunerea brâului în „frânghie” sau prezența „elementului străvechi, al golului circular cu trafor în formă de floare” dar și pe inscripția amintită („sau pod(it) această ... 1708”).

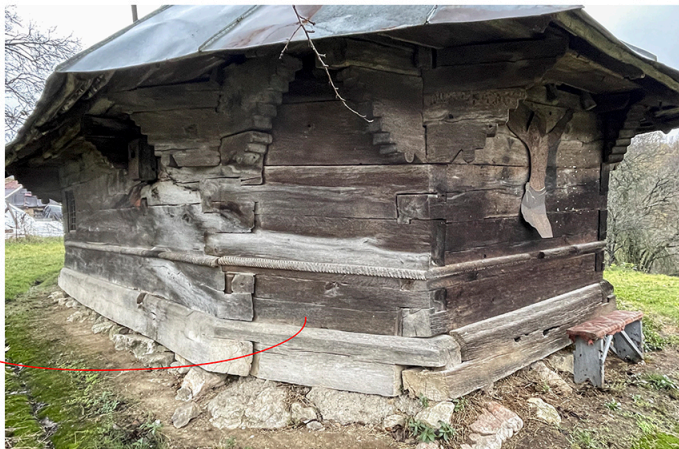
Pronaosul poligonal  
al bisericii din  
Vădurele
